绍兴市越城区马山街道办事处 院内污、废水管道应急抢险项目

CCTV 检测评估报告书

编制单位：浙江兴清缘环境科技有限公司

编制时间：2025 年 04 月 28 日

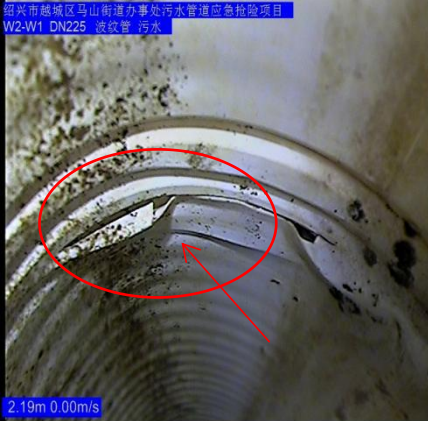
图片编号	1

管段编号	W2-W1	
缺陷名称	破裂	
缺陷等级	2	
缺陷距离	2.19	
修复建议	非开挖局部修复

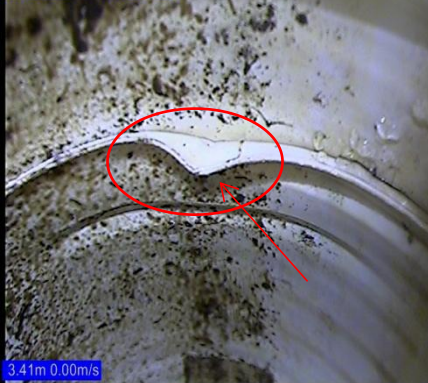
图片编号	2	<div>绍兴市越城区马山街道办事处污水管道应急抢险项目 W2-W1 DN225 波纹管 污水</div>

管段编号	W2-W1	
缺陷名称	破裂	
缺陷等级	2	
缺陷距离	3.41	
修复建议	非开挖局部修复

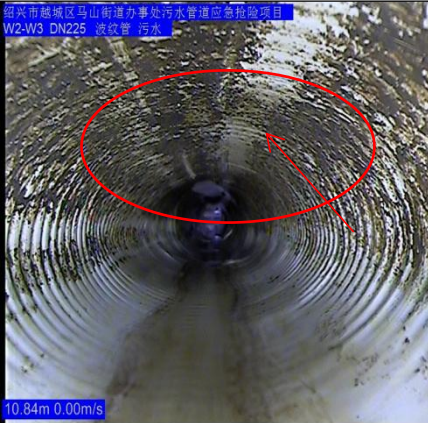
图片编号	3

管段编号	W2-W3	
缺陷名称	变形	
缺陷等级	2	
缺陷距离	10.84	
修复建议	——

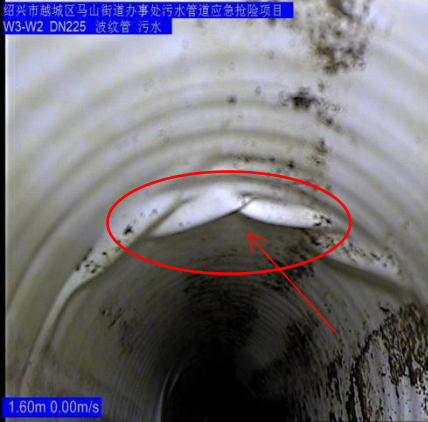
图片编号	4

管段编号	W3-W2	
缺陷名称	变形	
缺陷等级	2	
缺陷距离	1.6	
修复建议	----

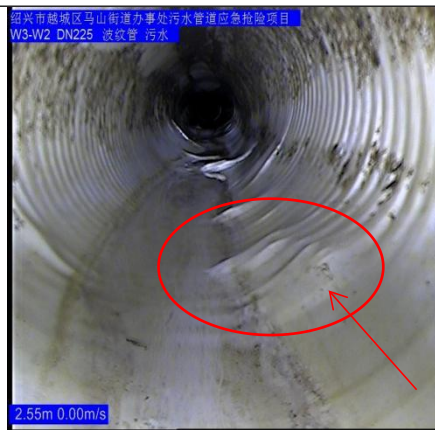
图片编号	5

管段编号	W3-W2	
缺陷名称	变形	
缺陷等级	2	
缺陷距离	2.55	
修复建议	---

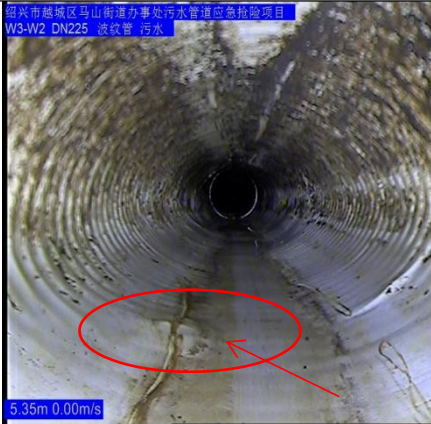
图片编号	7

管段编号	W3-W2	
缺陷名称	变形	
缺陷等级	1	
缺陷距离	5.35	
修复建议	----

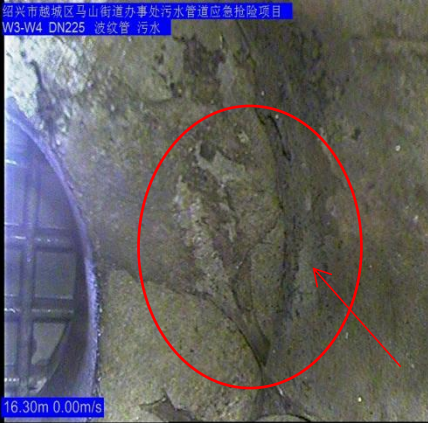
图片编号	8

管段编号	W4 井室	
缺陷名称	井室破裂	
缺陷等级	/	
缺陷距离	W4 井室	
修复建议	井室修复

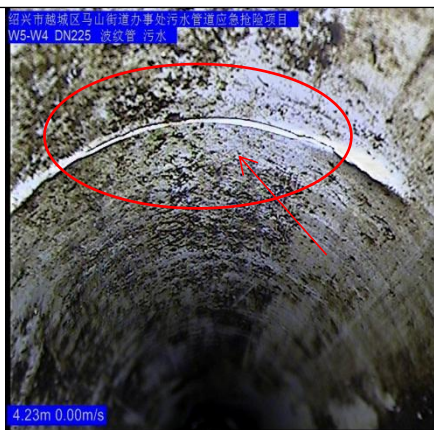
图片编号	9

管段编号	W5-W4	
缺陷名称	破裂	
缺陷等级	2	
缺陷距离	4.23	
修复建议	非开挖局部修复

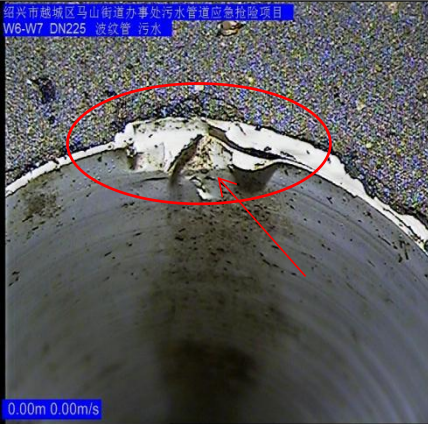
图片编号	10

管段编号	W6-W7	
缺陷名称	破裂	
缺陷等级	2	
缺陷距离	管口	
修复建议	非开挖局部修复

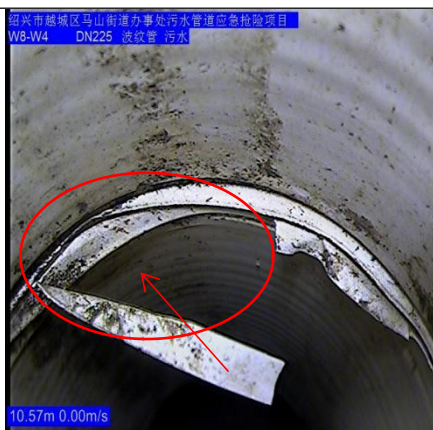
图片编号	11

管段编号	W8-W4	
缺陷名称	破裂	
缺陷等级	3	
缺陷距离	10.57	
修复建议	非开挖局部修复

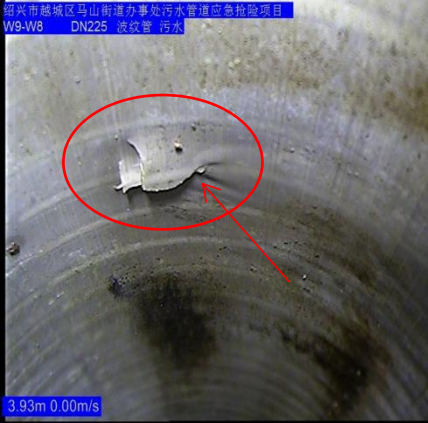
图片编号	12	<div>绍兴市越城区马山街道办事处污水管道应急检测项目 W9-W8 DN225 波纹管 污水</div>

<div>3.93m 0.00m/s</div>
管段编号	W9-W8	
缺陷名称	破裂	
缺陷等级	2	
缺陷距离	3.93	
修复建议	非开挖局部修复

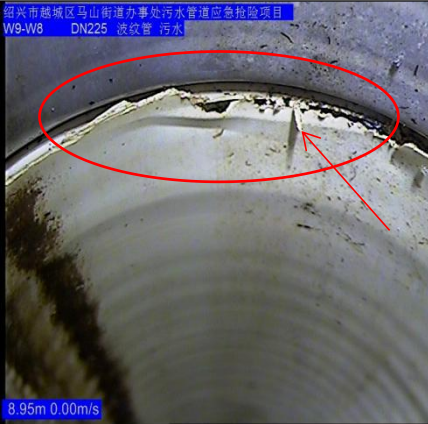
图片编号	13

管段编号	W9-W8	
缺陷名称	破裂	
缺陷等级	2	
缺陷距离	8.95	
修复建议	非开挖局部修复

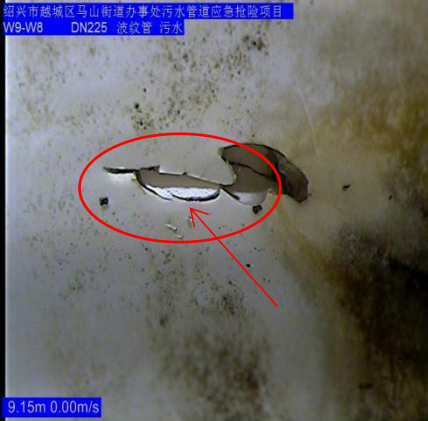
图片编号	14

管段编号	W9-W8	
缺陷名称	破裂	
缺陷等级	2	
缺陷距离	9.15	
修复建议	非开挖局部修复

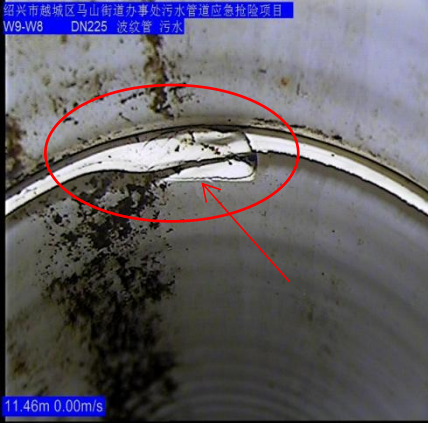
图片编号	15

管段编号	W9-W8	
缺陷名称	破裂	
缺陷等级	2	
缺陷距离	11.46	
修复建议	非开挖局部修复

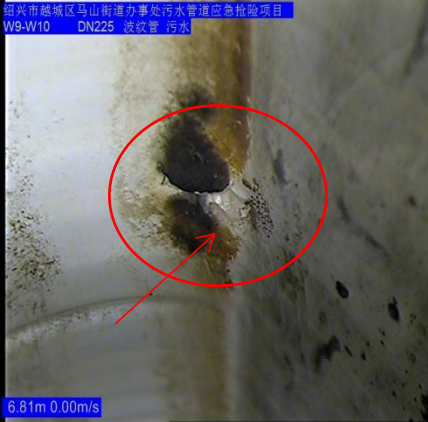
图片编号	16

管段编号	W9-W10	
缺陷名称	渗漏	
缺陷等级	3	
缺陷距离	6.81	
修复建议	非开挖局部修复

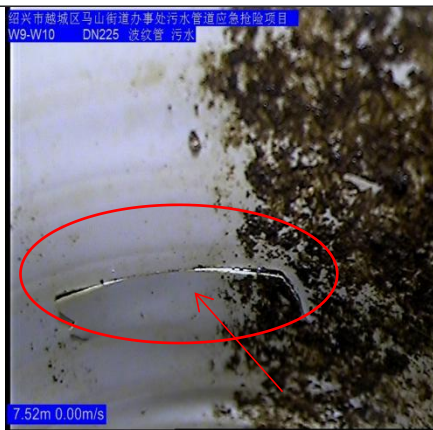
图片编号	17

管段编号	W9-W10	
缺陷名称	破裂	
缺陷等级	2	
缺陷距离	7.52	
修复建议	非开挖局部修复

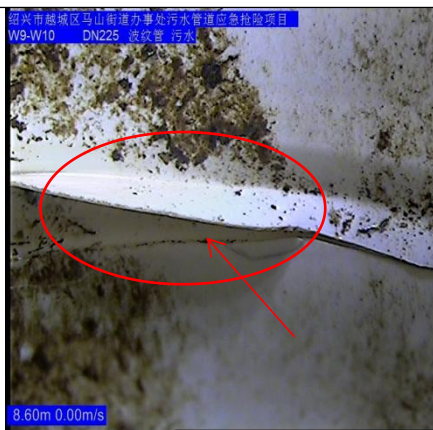
图片编号	18

管段编号	W9-W10	
缺陷名称	破裂	
缺陷等级	2	
缺陷距离	8.6	
修复建议	非开挖局部修复

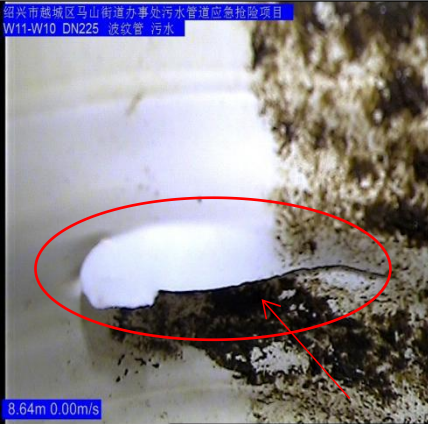
图片编号	19

管段编号	W11-W10	
缺陷名称	破裂	
缺陷等级	2	
缺陷距离	8.64	
修复建议	非开挖局部修复

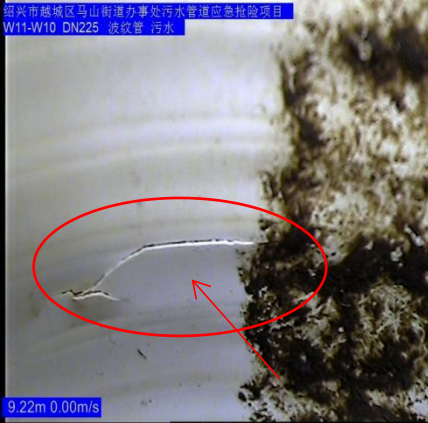
图片编号	20

管段编号	W11-W10	
缺陷名称	破裂	
缺陷等级	2	
缺陷距离	9.22	
修复建议	非开挖局部修复

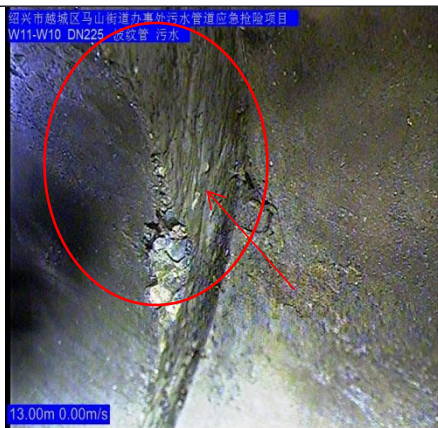
图片编号	23

管段编号	W10 井室	
缺陷名称	井室破裂	
缺陷等级	/	
缺陷距离	W10 井室	
修复建议	井室修复

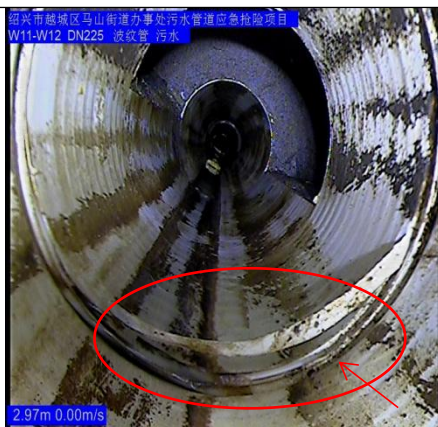
图片编号	24

管段编号	W11-W12	
缺陷名称	破裂	
缺陷等级	2	
缺陷距离	2.97	
修复建议	非开挖局部修复

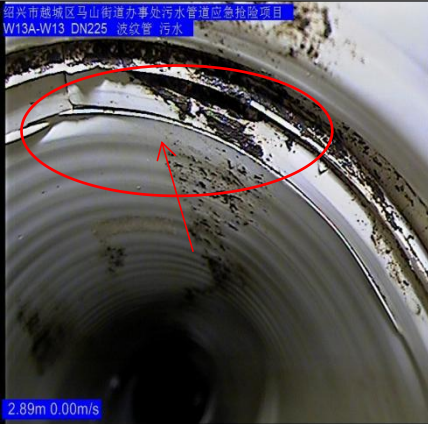
图片编号	25

管段编号	W13A-W13	
缺陷名称	破裂	
缺陷等级	3	
缺陷距离	2.89	
修复建议	非开挖局部修复

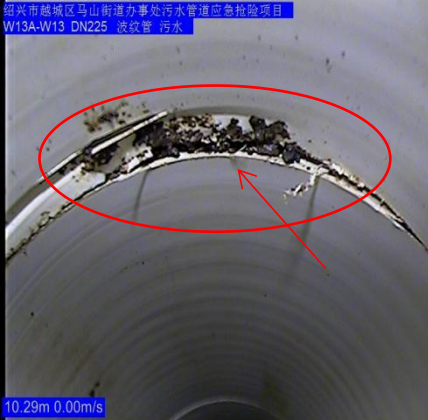
图片编号	28

管段编号	W13A-W13	
缺陷名称	破裂	
缺陷等级	3	
缺陷距离	10.29	
修复建议	非开挖局部修复

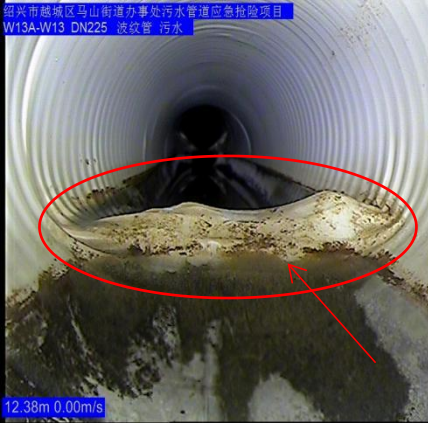
图片编号	29

管段编号	W13A-W13	
缺陷名称	变形	
缺陷等级	3	
缺陷距离	12.38	
修复建议	---

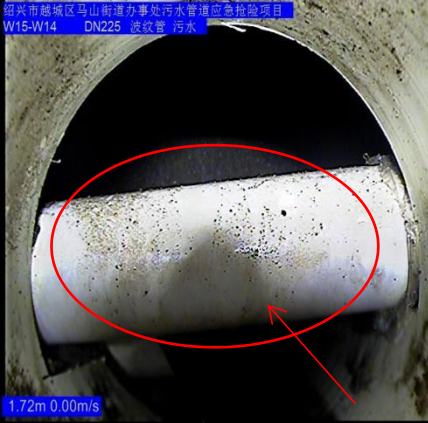
图片编号	30

管段编号	W14 井室	
缺陷名称	横穿管	
缺陷等级	/	
缺陷距离	W14 井室	
修复建议	---

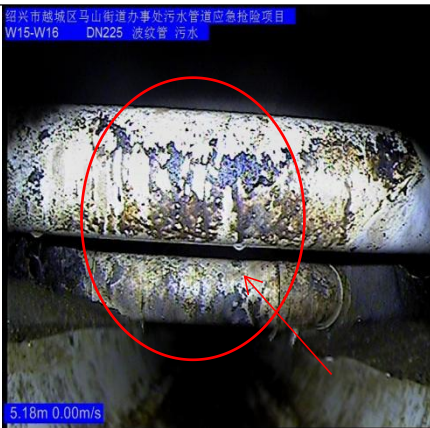
图片编号	31	<div>绍兴市越城区马山街道办事处污水管道应急抽验项目 W15-W16 DN225 波纹管 污水</div>

<div>5.18m 0.00m/s</div>
管段编号	W16 井室	
缺陷名称	横穿管	
缺陷等级	/	
缺陷距离	W16 井室	
修复建议	---

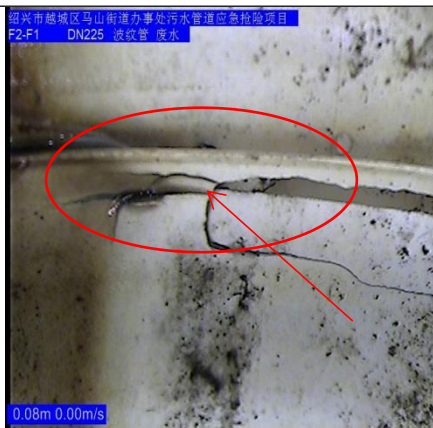
图片编号	32

管段编号	F2-F1	
缺陷名称	破裂	
缺陷等级	2	
缺陷距离	0.08	
修复建议	非开挖局部修复

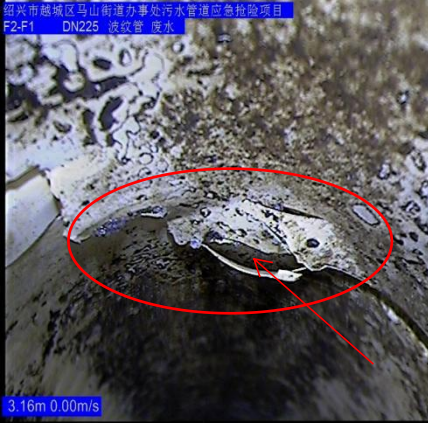
图片编号	33

管段编号	F2-F1	
缺陷名称	破裂	
缺陷等级	3	
缺陷距离	3.16	
修复建议	非开挖局部修复

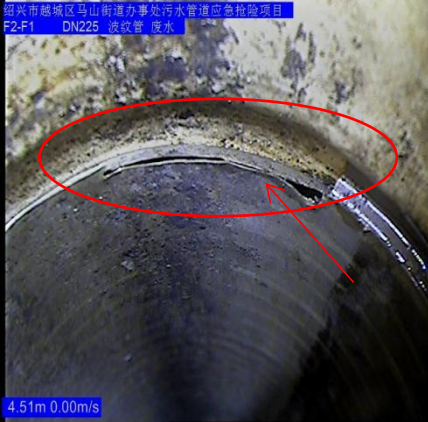
图片编号	34

管段编号	F2-F1	
缺陷名称	破裂	
缺陷等级	2	
缺陷距离	4.51	
修复建议	非开挖局部修复

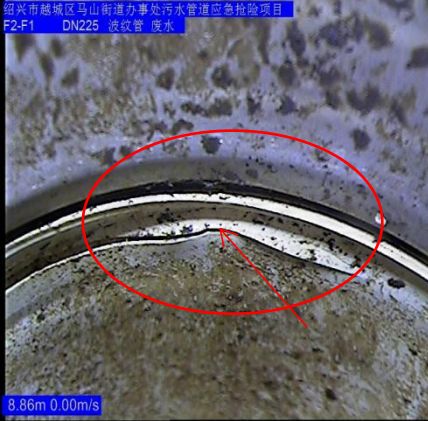
图片编号	35

管段编号	F2-F1	
缺陷名称	破裂	
缺陷等级	2	
缺陷距离	8.86	
修复建议	非开挖局部修复

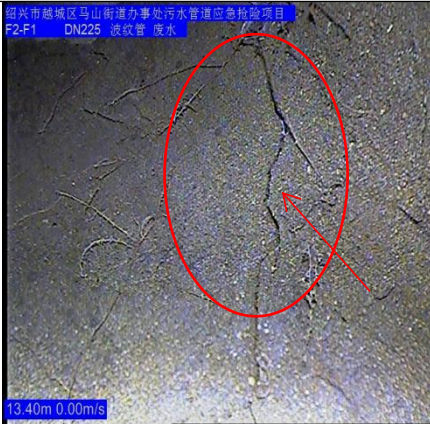
图片编号	36

管段编号	F1 井室	
缺陷名称	井室破裂	
缺陷等级	2	
缺陷距离	F1 井室	
修复建议	井室修复

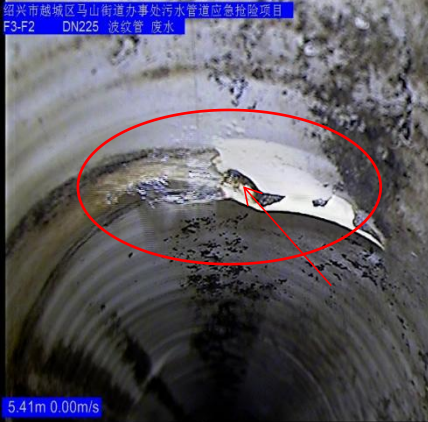
图片编号	37

管段编号	F3-F2	
缺陷名称	渗漏	
缺陷等级	3	
缺陷距离	5.41	
修复建议	非开挖局部修复

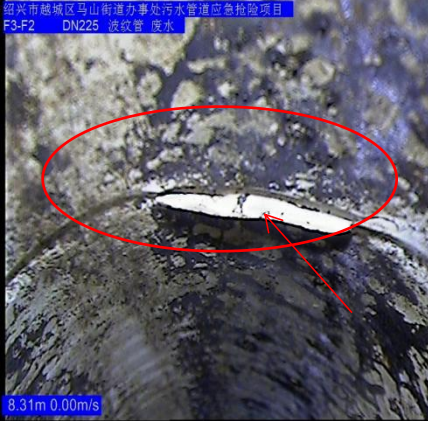
图片编号	38

管段编号	F3-F2	
缺陷名称	破裂	
缺陷等级	2	
缺陷距离	8.31	
修复建议	非开挖局部修复

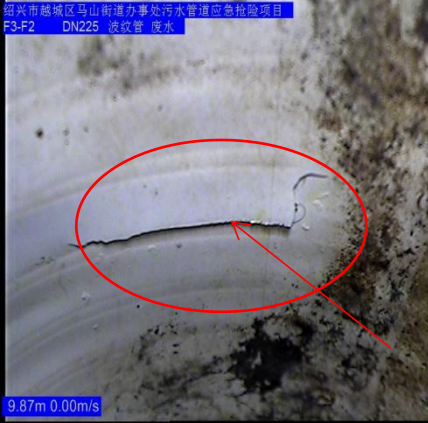
图片编号	39

管段编号	F3-F2	
缺陷名称	破裂	
缺陷等级	2	
缺陷距离	9.87	
修复建议	非开挖局部修复

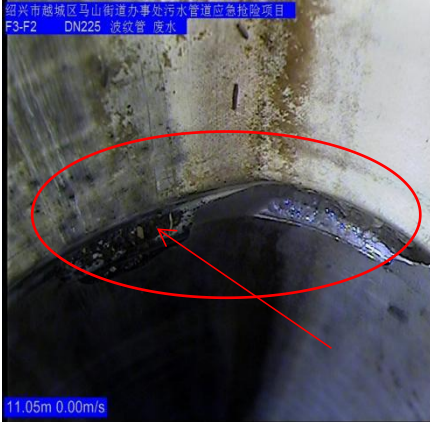
图片编号	40

管段编号	F3-F2	
缺陷名称	破裂	
缺陷等级	3	
缺陷距离	11.05	
修复建议	非开挖局部修复

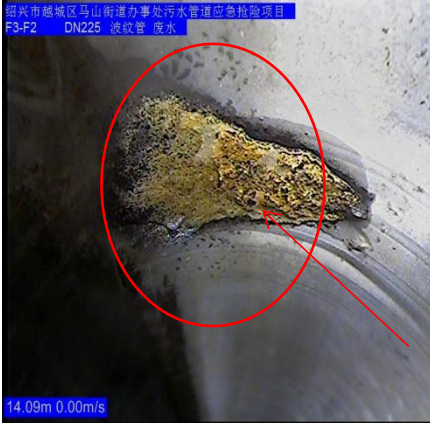
图片编号	41

管段编号	F3-F2	
缺陷名称	渗漏	
缺陷等级	3	
缺陷距离	14.09	
修复建议	非开挖局部修复

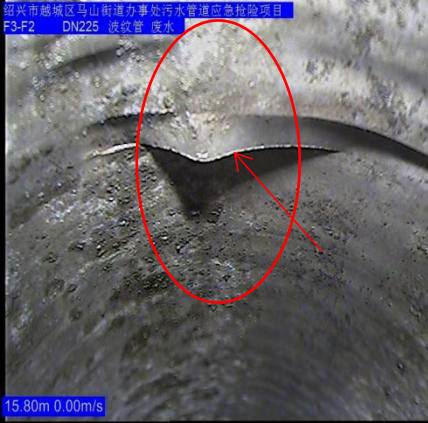
图片编号	42

管段编号	F3-F2	
缺陷名称	破裂	
缺陷等级	2	
缺陷距离	15.8	
修复建议	非开挖局部修复

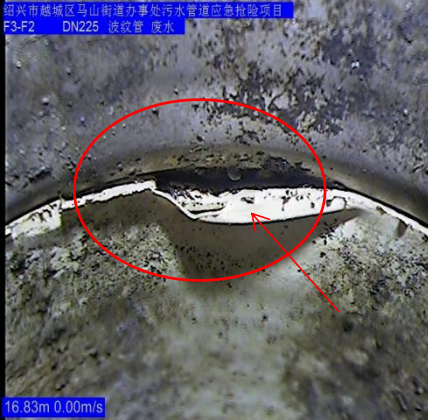
图片编号	43

管段编号	F3-F2	
缺陷名称	破裂	
缺陷等级	2	
缺陷距离	16.83	
修复建议	非开挖局部修复

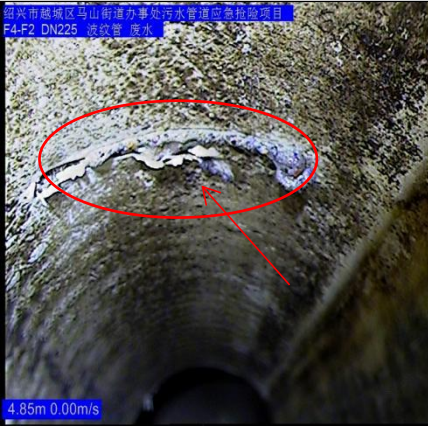
图片编号	45

管段编号	F4-F2	
缺陷名称	破裂	
缺陷等级	2	
缺陷距离	4.85	
修复建议	非开挖局部修复

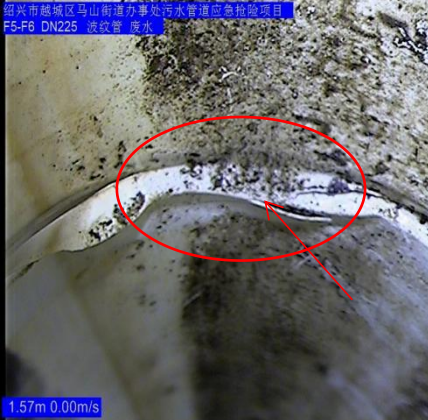
图片编号	46

管段编号	F5-F6	
缺陷名称	破裂	
缺陷等级	2	
缺陷距离	1.57	
修复建议	非开挖局部修复

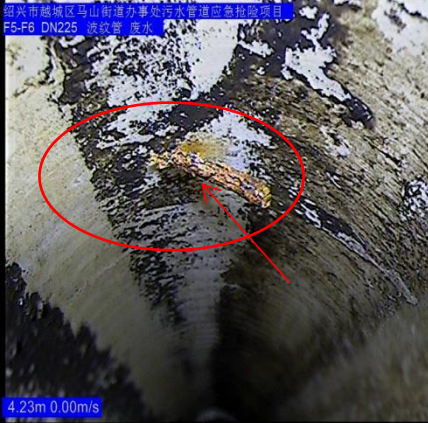
图片编号	47

管段编号	F5-F6	
缺陷名称	异物穿入	
缺陷等级	2	
缺陷距离	4.23	
修复建议	非开挖局部修复

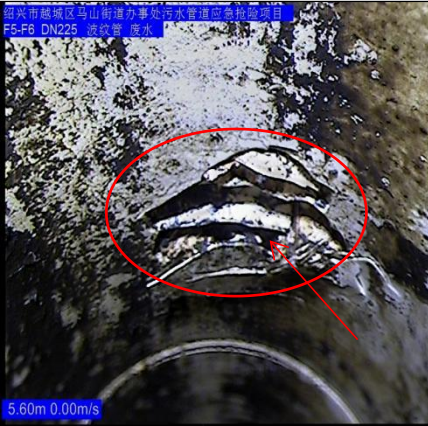
图片编号	48

管段编号	F5-F6	
缺陷名称	破裂	
缺陷等级	3	
缺陷距离	5.6	
修复建议	非开挖局部修复

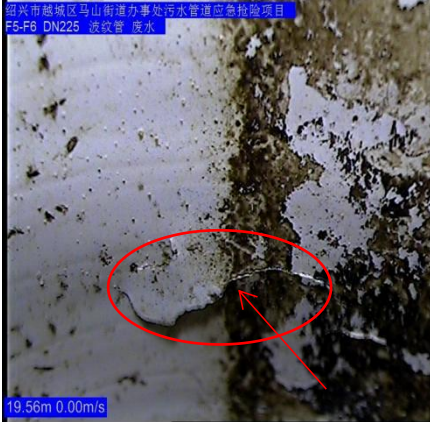
图片编号	49

管段编号	F5-F6	
缺陷名称	破裂	
缺陷等级	2	
缺陷距离	19.5	
修复建议	非开挖局部修复

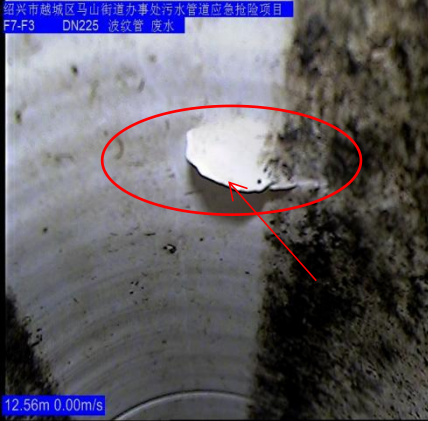
图片编号	50

管段编号	F3-F7	
缺陷名称	破裂	
缺陷等级	2	
缺陷距离	12.56	
修复建议	非开挖局部修复

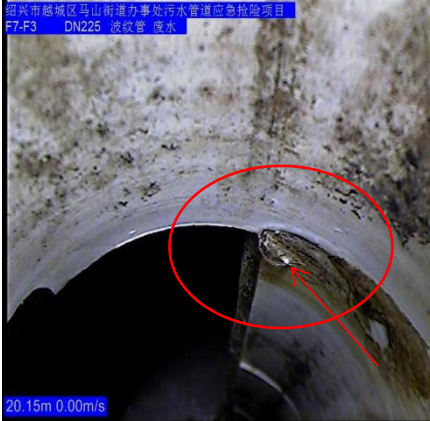
图片编号	51

管段编号	F3 井室	
缺陷名称	井室渗漏	
缺陷等级	4	
缺陷距离	F3 井室	
修复建议	井室修复

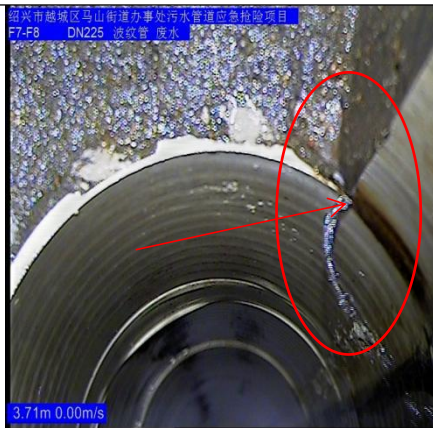
图片编号	52

管段编号	F8 井室	
缺陷名称	井室渗漏	
缺陷等级	4	
缺陷距离	F8 井室	
修复建议	井室修复

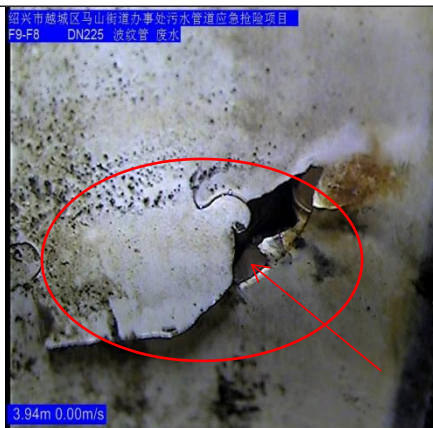
图片编号	53

管段编号	F9-F8	
缺陷名称	渗漏	
缺陷等级	3	
缺陷距离	3.94	
修复建议	非开挖局部修复

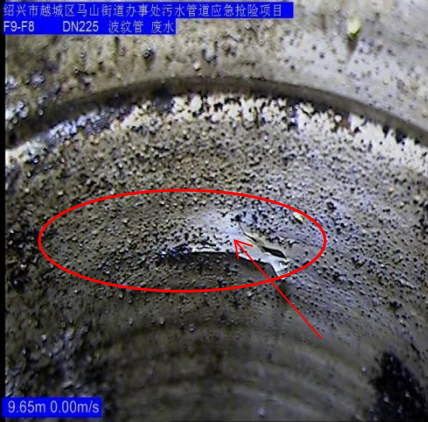
图片编号	55

管段编号	F9-F8	
缺陷名称	破裂	
缺陷等级	2	
缺陷距离	9.65	
修复建议	非开挖局部修复

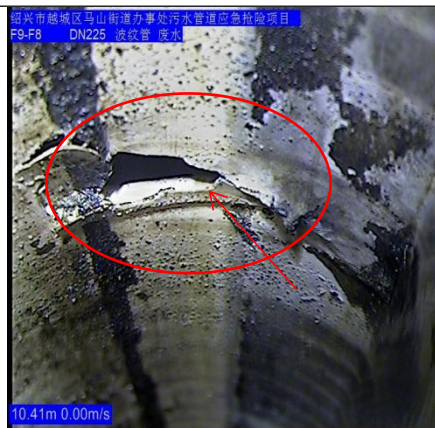
图片编号	56

管段编号	F9-F8	
缺陷名称	渗漏	
缺陷等级	3	
缺陷距离	10.41	
修复建议	非开挖局部修复

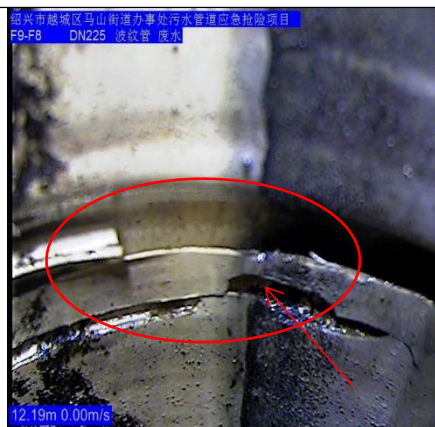
图片编号	57

管段编号	F9-F8	
缺陷名称	破裂	
缺陷等级	3	
缺陷距离	12.19	
修复建议	非开挖局部修复

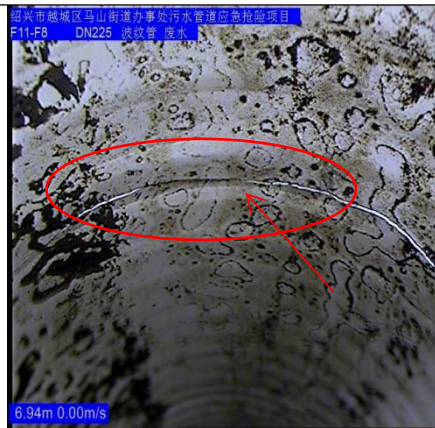
图片编号	58

管段编号	F11-F8	
缺陷名称	破裂	
缺陷等级	2	
缺陷距离	6.9	
修复建议	非开挖局部修复

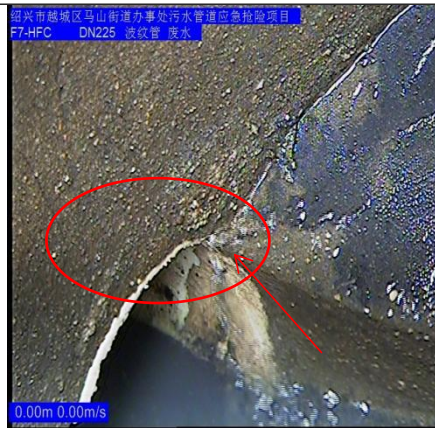
图片编号	59

管段编号	F7 井室	
缺陷名称	井室破裂	
缺陷等级	/	
缺陷距离	F7 井室	
修复建议	非开挖局部修复

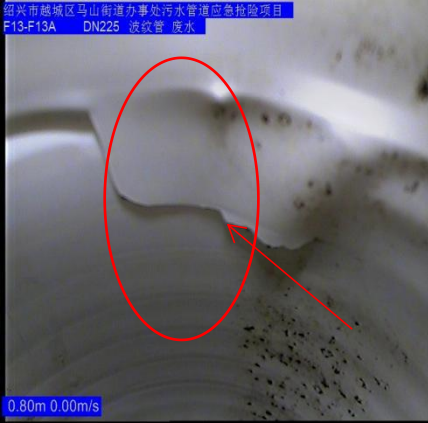
图片编号	60

管段编号	F13-F13A	
缺陷名称	破裂	
缺陷等级	2	
缺陷距离	0.8	
修复建议	非开挖局部修复

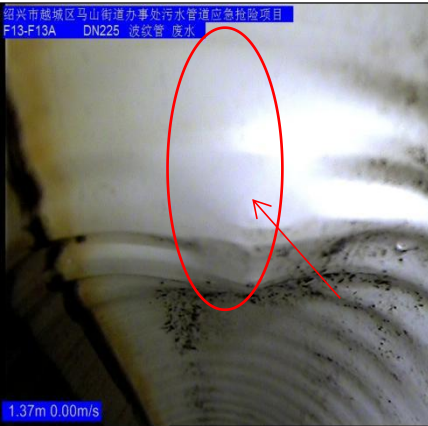
图片编号	61

管段编号	F13-F13A	
缺陷名称	变形	
缺陷等级	1	
缺陷距离	1.37	
修复建议	非开挖局部修复

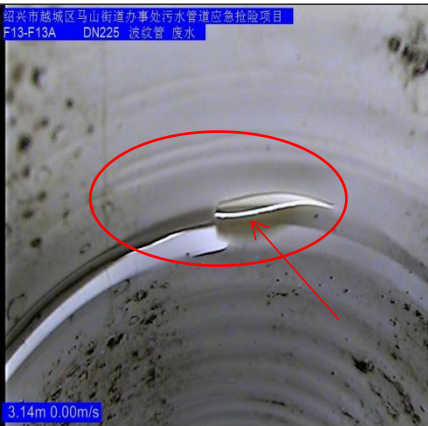
图片编号	62

管段编号	F13-F13A	
缺陷名称	破裂	
缺陷等级	2	
缺陷距离	3.14	
修复建议	非开挖局部修复

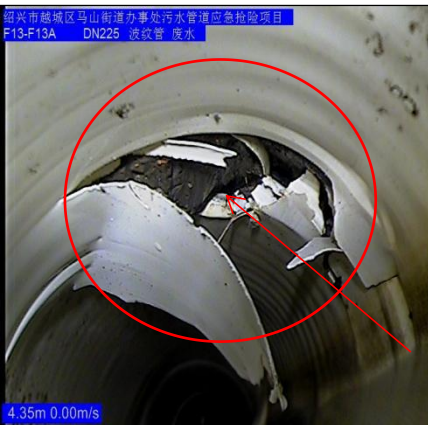
图片编号	63

管段编号	F13-F13A	
缺陷名称	破裂	
缺陷等级	4	
缺陷距离	4.35	
修复建议	非开挖局部修复

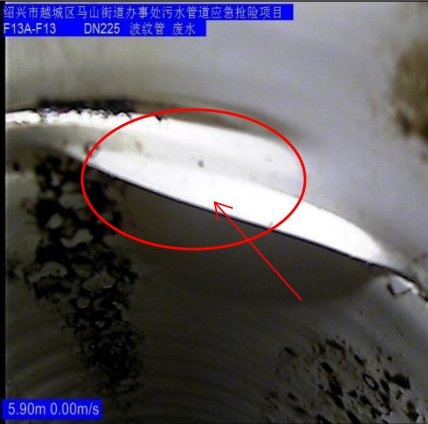
图片编号	64

管段编号	F13A-F13	
缺陷名称	变形	
缺陷等级	2	
缺陷距离	5.9	
修复建议	非开挖局部修复

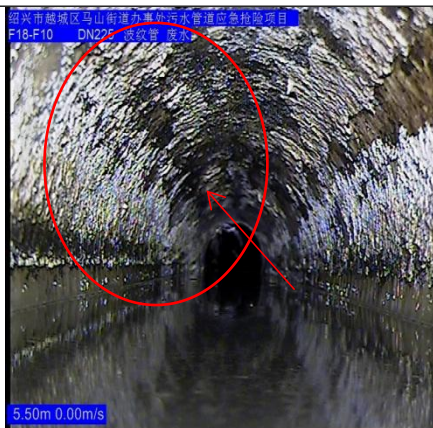
图片编号	65

管段编号	F18-F10	
缺陷名称	起伏	
缺陷等级	3	
缺陷距离	5.5	
修复建议	---
