绍兴市越城区马山街道办事处 院内污、废水管道应急抢险项目

CCTV 检测评估报告书

编制单位：浙江兴清缘环境科技有限公司

编制时间：2025 年 04 月 28 日

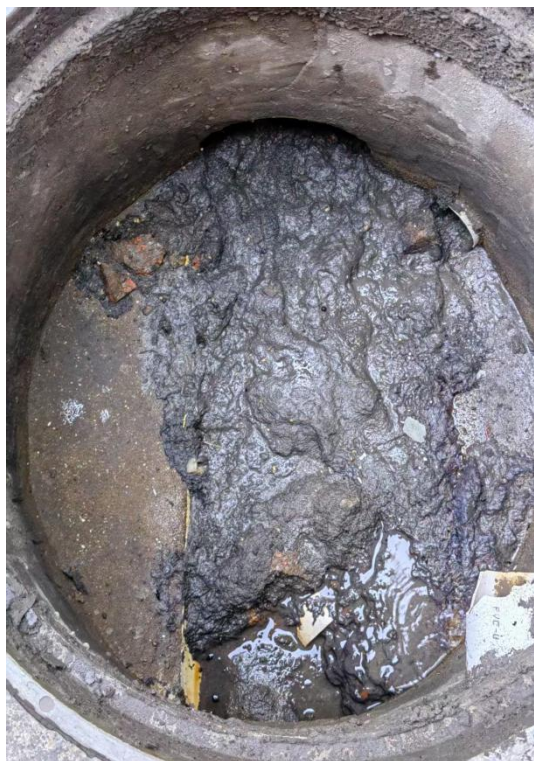
窨井清掏前

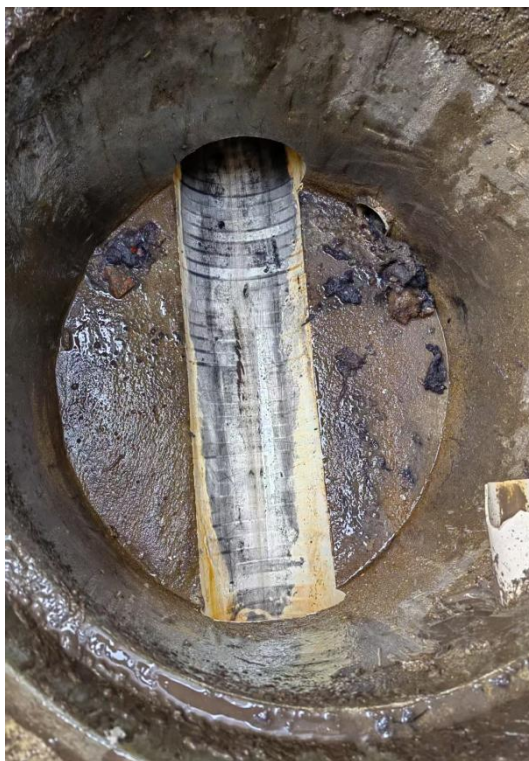
窨井清掏后

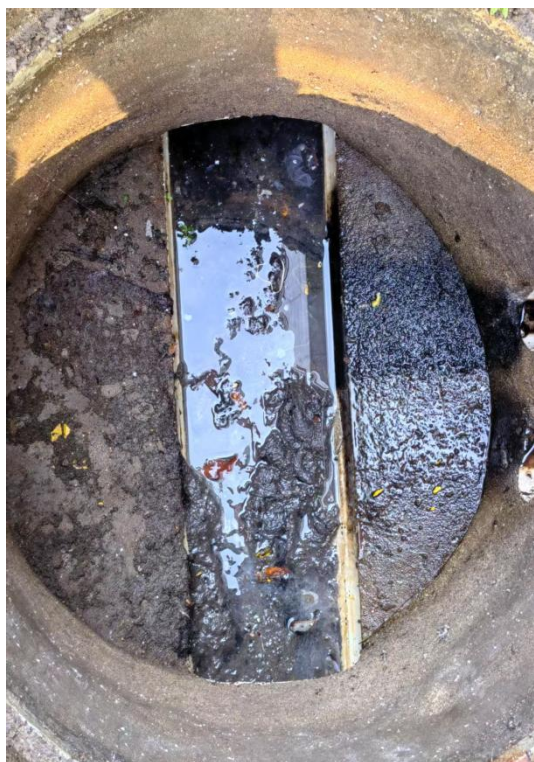
窨井清掏前

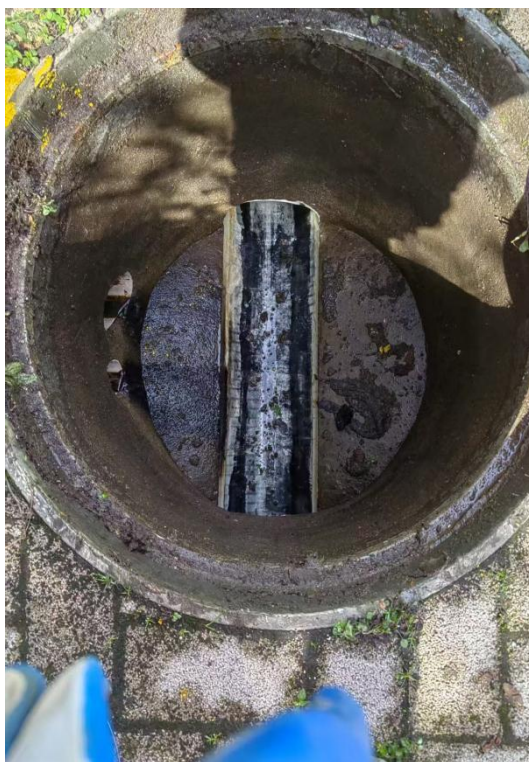
窨井清掏后

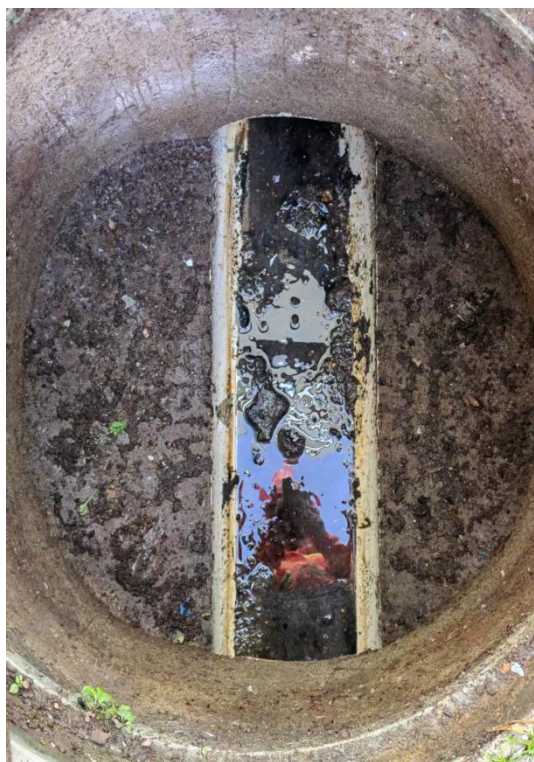
窖井清掏前

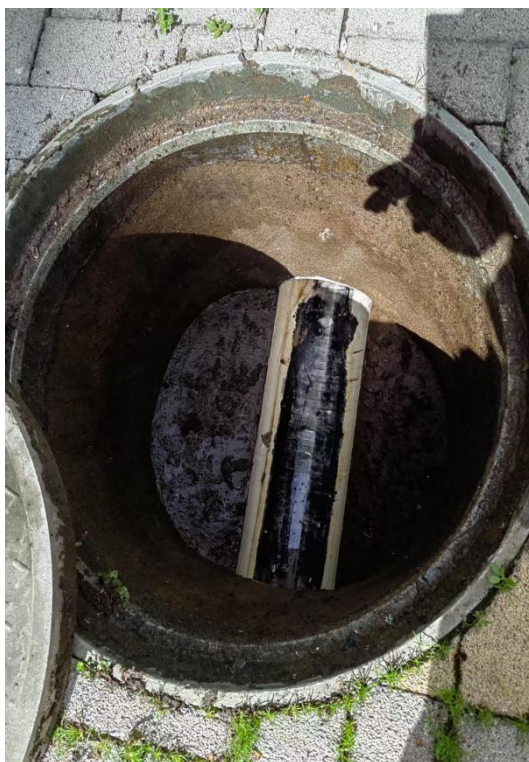
窖井清掏后

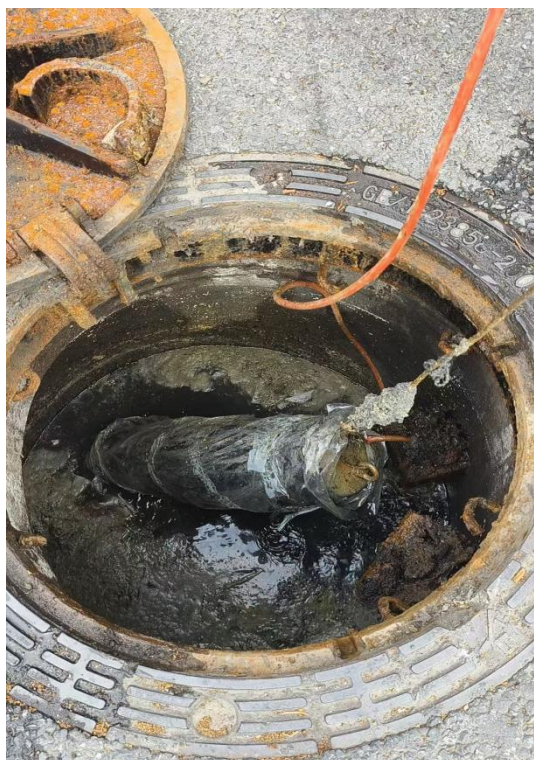
DN300 气囊封堵前

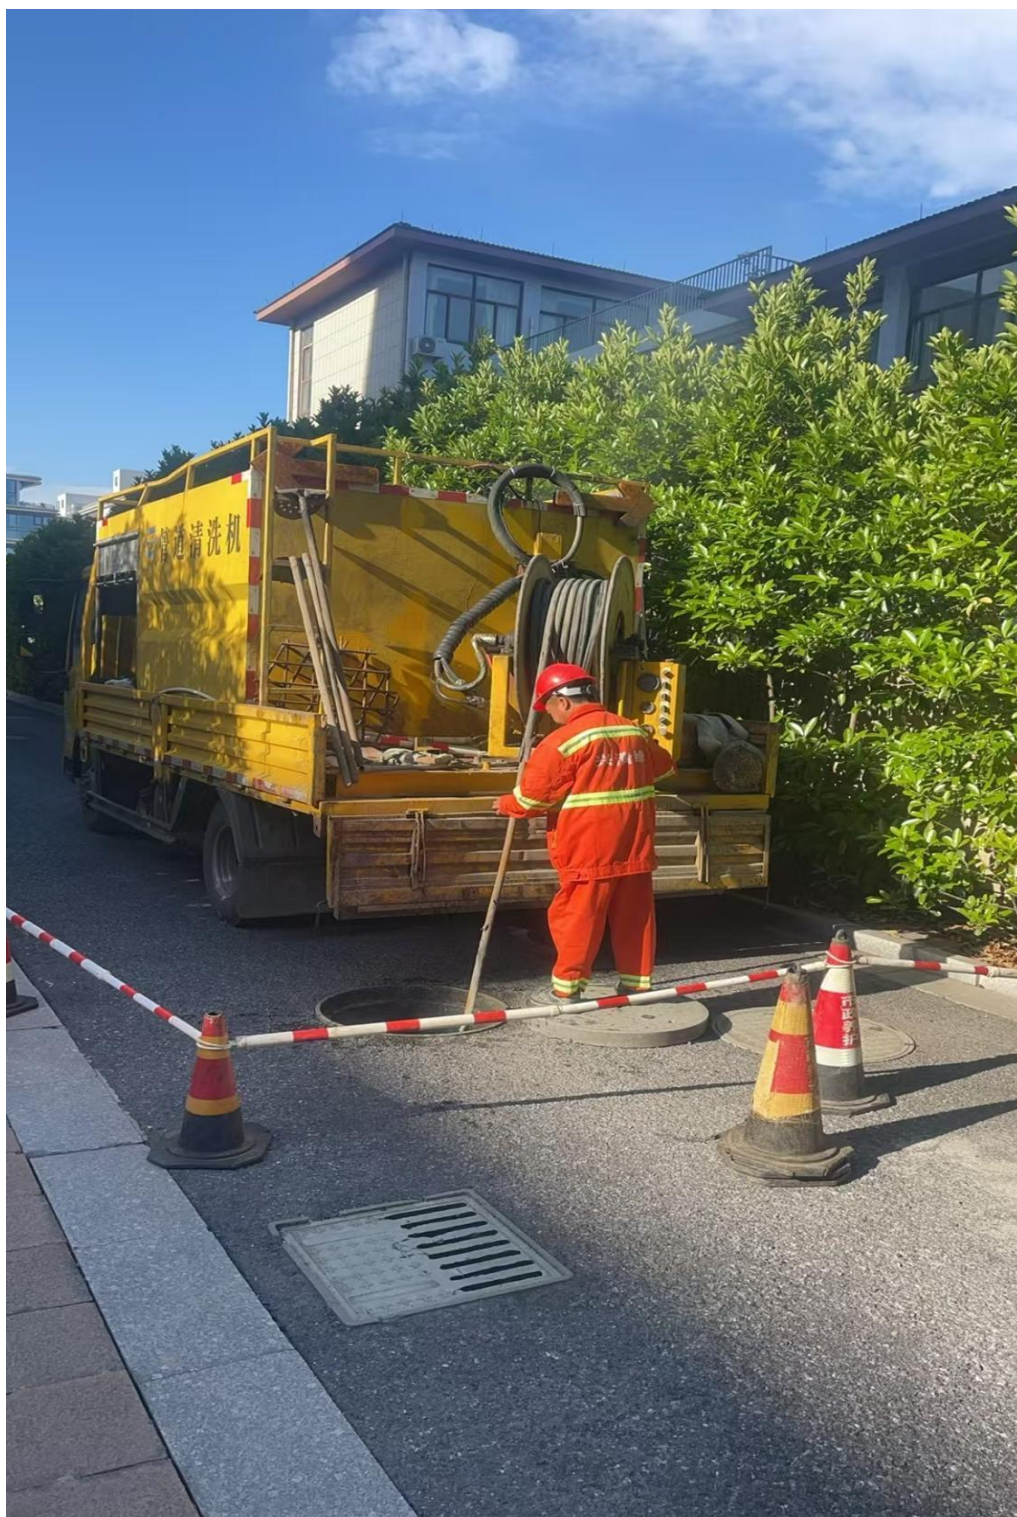
施工现场（疏通）

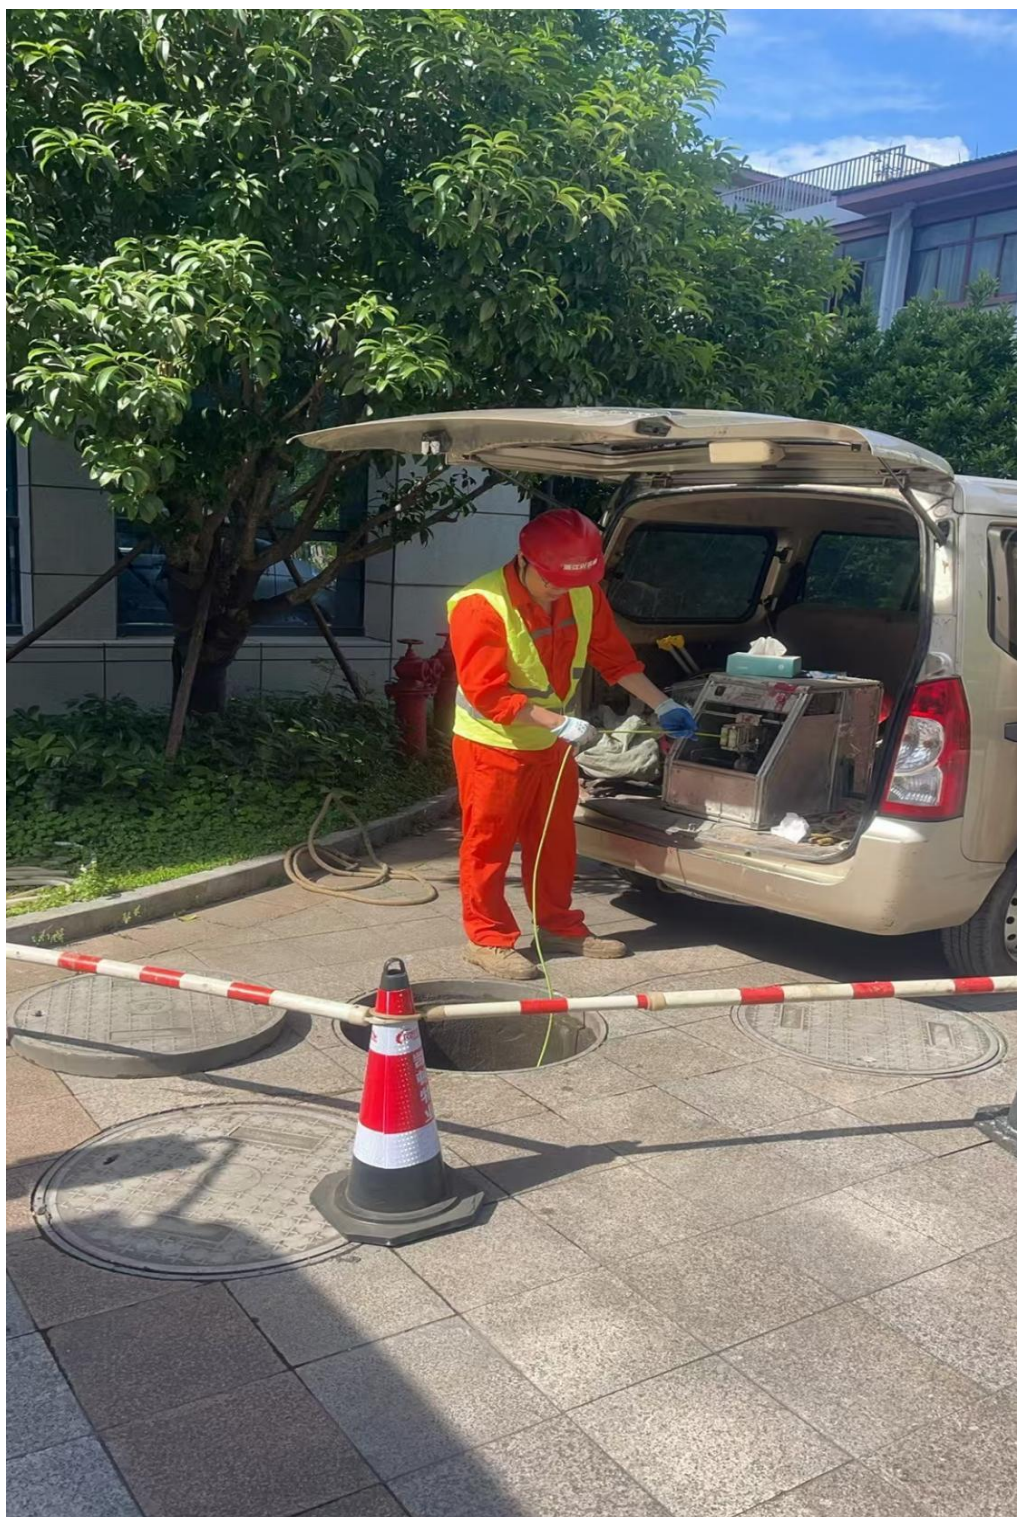
施工现场（检测）

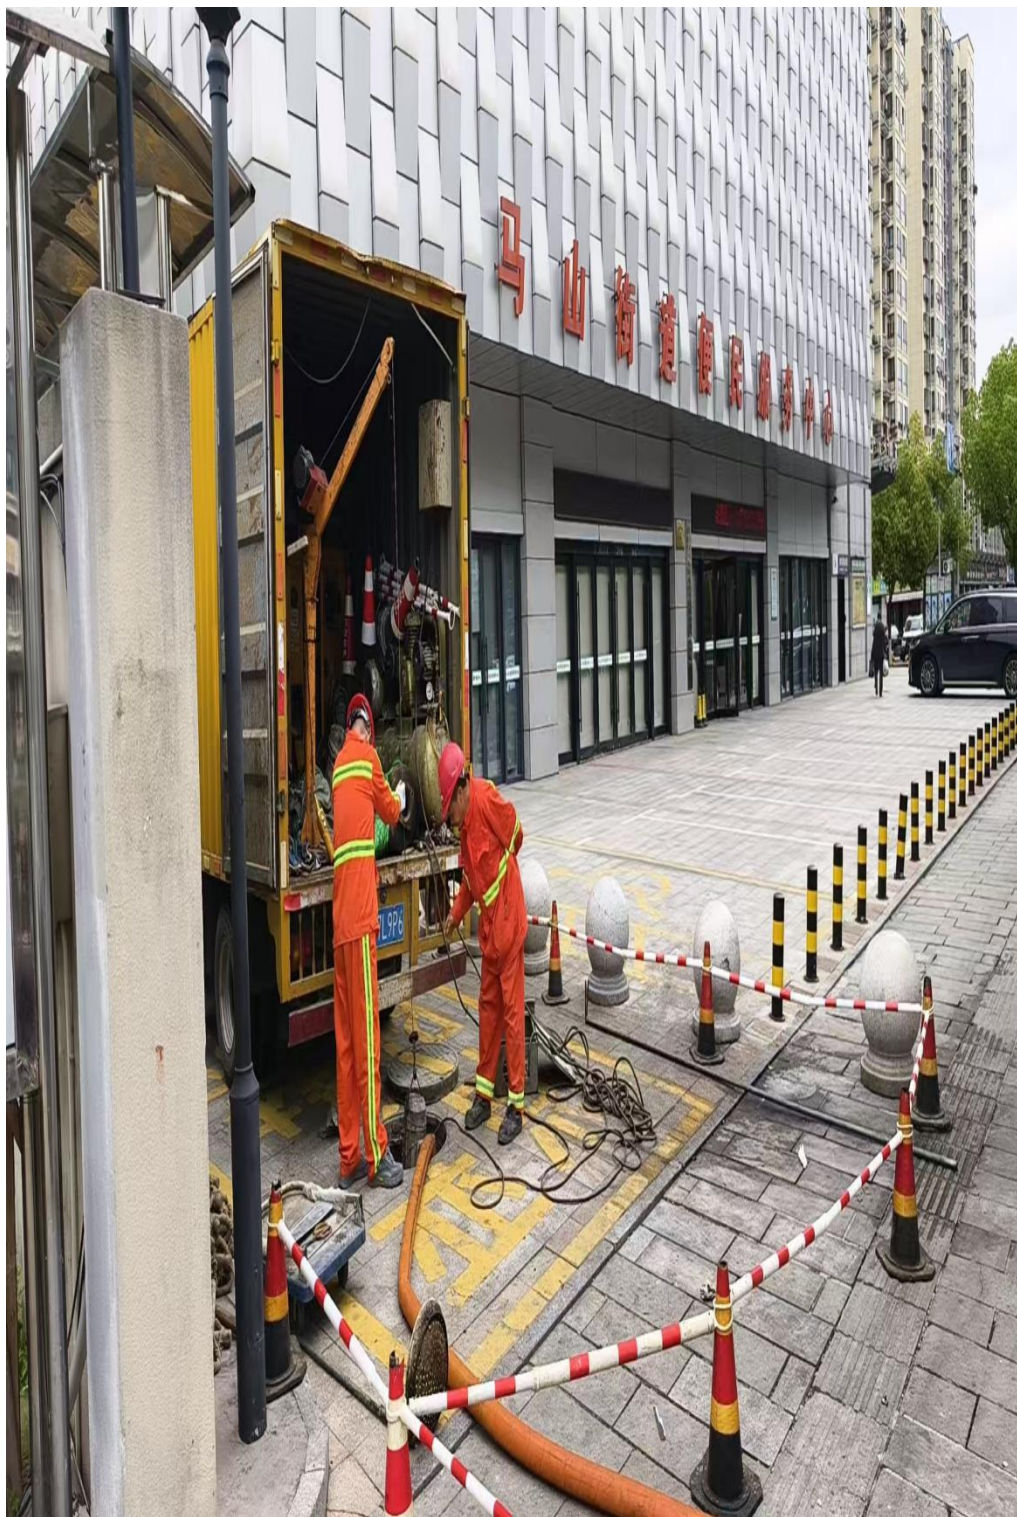
施工现场（降水）
